神木市汇发矿业有限公司建筑用砂岩矿 矿山地质环境保护与土地复垦方案

神木市汇发矿业有限公司

2024年4月

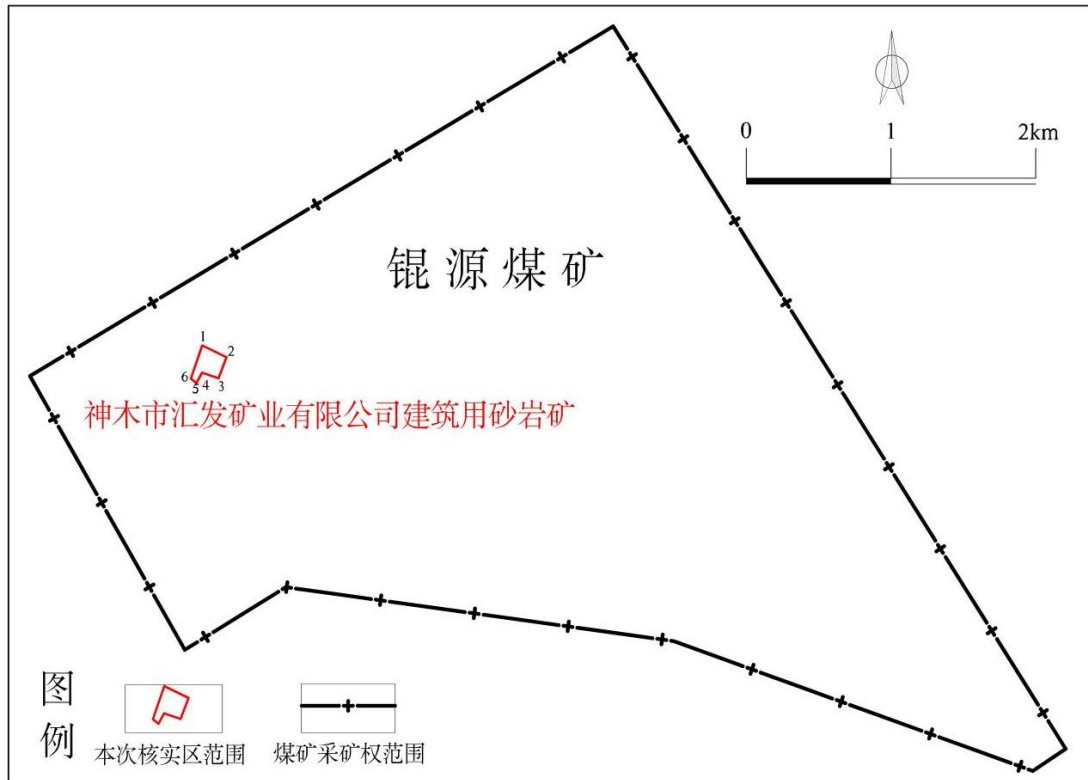
图 1-2-1 神木市汇发矿业有限公司建筑用砂岩矿矿权范围示意图

神木市汇发矿业有限公司建筑用砂岩矿采矿权位于神木市锺源煤矿范围内，神木市锺源煤矿矿区面积 16.9482km²，批准开采标高为 1170m 至 910m。二者在开采标高上不存在重叠。且锺源煤矿现状开采 2⁻² 及 3⁻¹ 煤均位于其矿区中部和南部位置，与本矿山距离较远，采煤沉陷对本矿山开采基本不造成影响。

神木市汇发矿业有限公司建筑用砂岩矿矿权范围不涉及各类保护区、生态红线等禁止和限制区域。周边矿权分布关系见图 1-2-1。

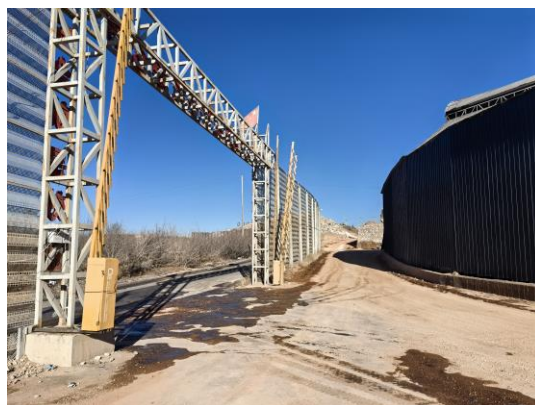
照片 1-2 加工区（镜向 NE）

加工区位于矿区范围外，与办公区隔路相对，面积 3.65hm²，地势平坦，交通便利，无地质灾害威胁。

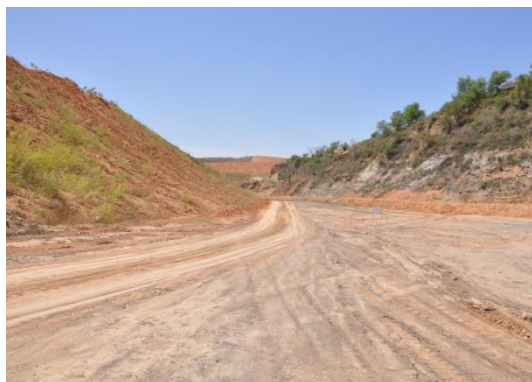
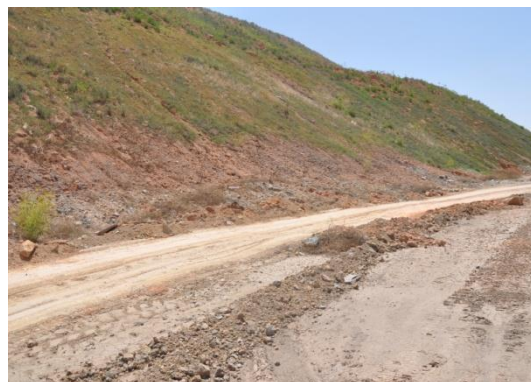
矿山进场道路利用已有社会道路拓长（不纳入评估区范围），总长约 900m，路宽约 6m，路面结构为普通素土路面，面积 0.53hm²。

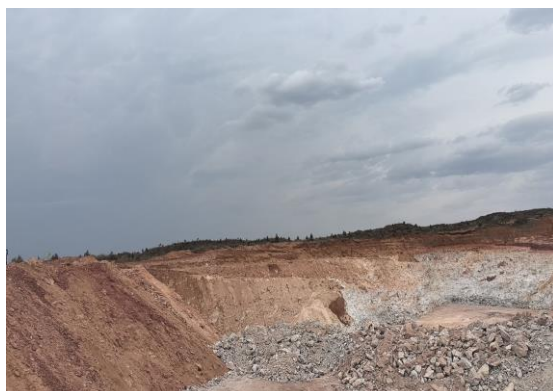
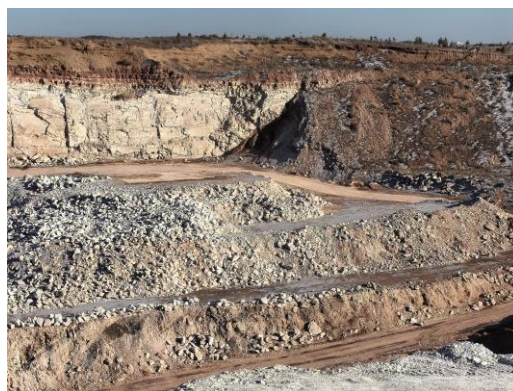
矿山进行砂岩矿开采，采剥量较大，设计拟建一处排土场，排土场布置于原有历史采坑内，面积约 0.44hm²，排土场容积为 12×10⁴m³，可以满足排土需要。

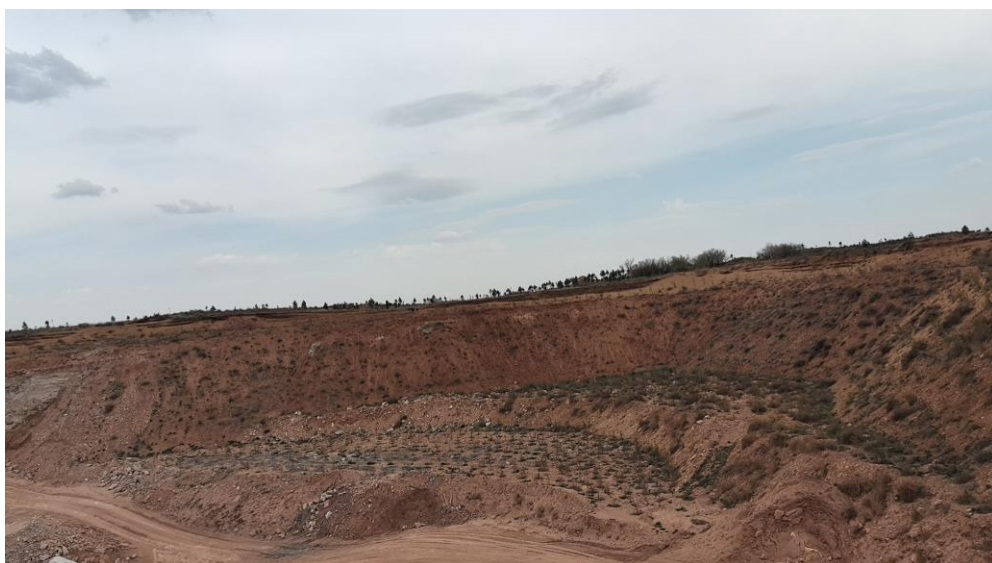
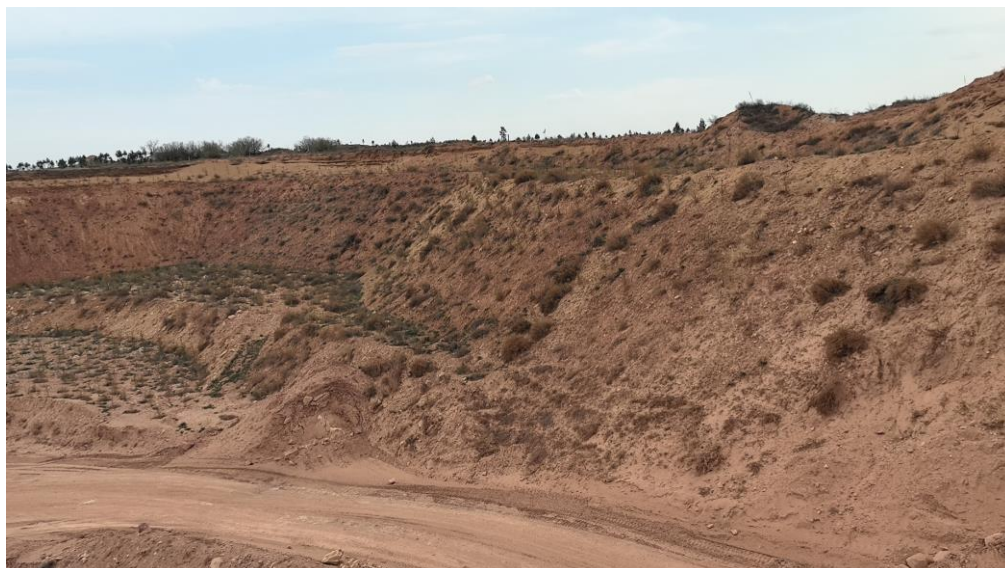
矿山目前处于停产状态，治理复垦工作为对历史采坑进行回填（照片 2-3 及 2-4），回填土方约 1.3 万方，撒播草籽约 1.105hm²，产生治理复垦费用约 28 万。

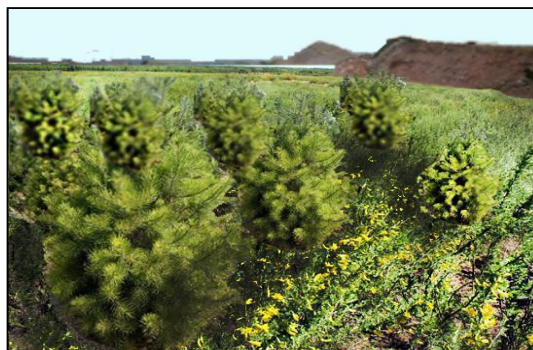
照片 2-7复垦效果图（E）

根据《神木县崑源矿业有限公司神木县崑源煤矿矿山地质环境保护与土地复垦方案》中的治理措施，废弃采石场复垦方向为有林地，实施的土地复垦措施包括表土回覆、平整工程和植被恢复措施。工程内容见表 2.6-1，复垦后的效果图见照片 2.6-3。

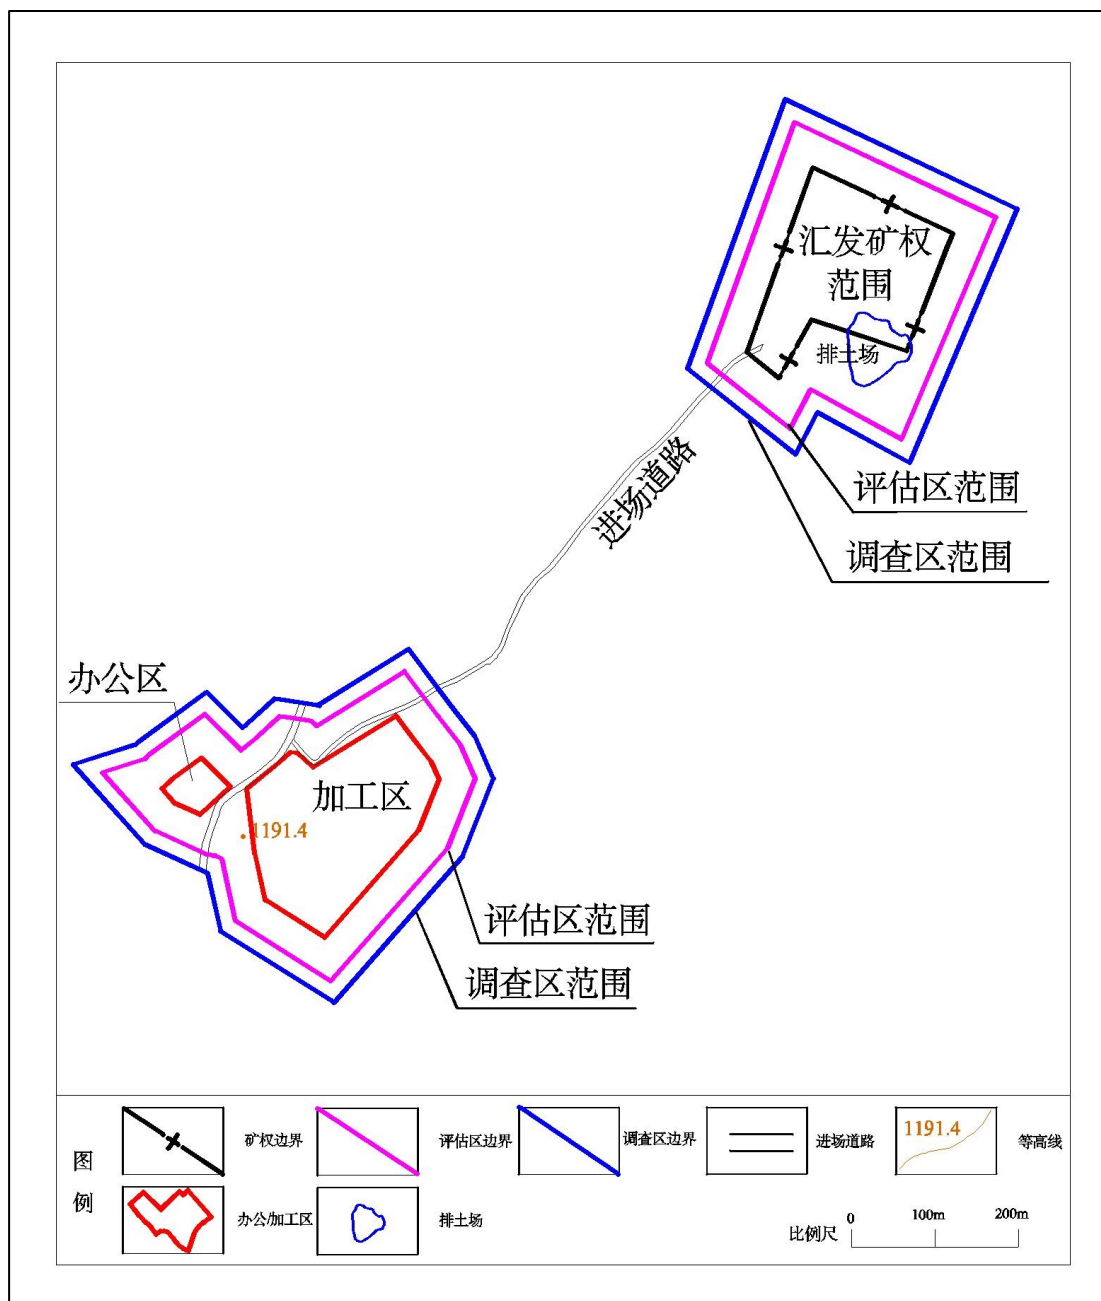
图 3-2-1 评估范围与调查范围

拐点编号	2000国家大地坐标系	
	X	Y
矿区及排土场评估范围		
P1	43424450	374343037

拐点编号	2000国家大地坐标系	
	X	Y
P2	43421566	374341993
P3	43420780	374342985
P4	43421248	374343231
P5	43420653	374344318
P6	43423312	374345445
办公区及加工区评估范围		
P1	43416929	374336419
P2	43417079	374336605
P3	43417331	374336876
P4	43417272	374337265
P5	43417222	374337323
P6	43417873	374338371
P7	43417331	374338776
P8	43416996	374339039
P9	43416587	374339217
P10	43415755	374338888
P11	43414167	374337489
P12	43414884	374336350
P13	43415626	374336185
P14	43415663	374336106
P15	43415669	374336081
P16	43415681	374336002
P17	43415965	374335382
P18	43416660	374334759
P19	43416822	374335262
P20	43416882	374335324
P21	43416882	374335324
P22	43417362	374335985
P23	43416930	374336418

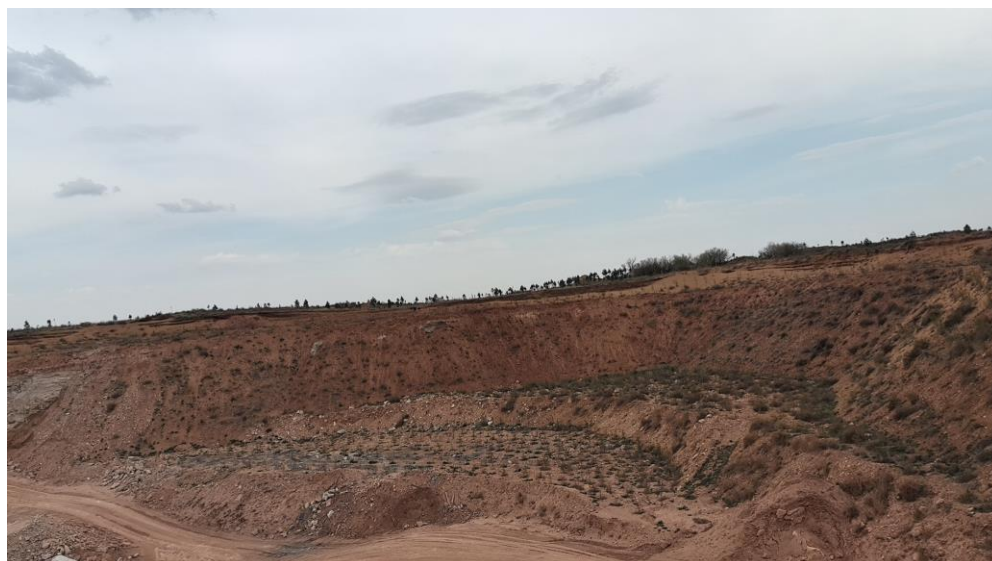
照片 2-3 历史采坑回填效果（镜像 NE）

矿区内存在 1 处历史采坑，主要为矿山前期采矿活动（2017 年-2022 年）所形成，位于已有矿山道路最北段。采场边坡呈环型，采坑长约 290m，高 6-8m，面积约 1.22hm²，坡度约 60°，现已回填治理，已有部分植被覆盖。现状评估地质灾害发生的可能性小，危险性小（见照片 3-1）。
